Buena Práctica de **Coordinación empresarial y Promoción de la Salud en el Trabajo**

TRABAJOS CON AMIANTO

Noviembre 2016

TRABAJOS CON AMIANTO EN EL HOSPITAL DE RIOTINTO DEL AGSN DE HUELVA.

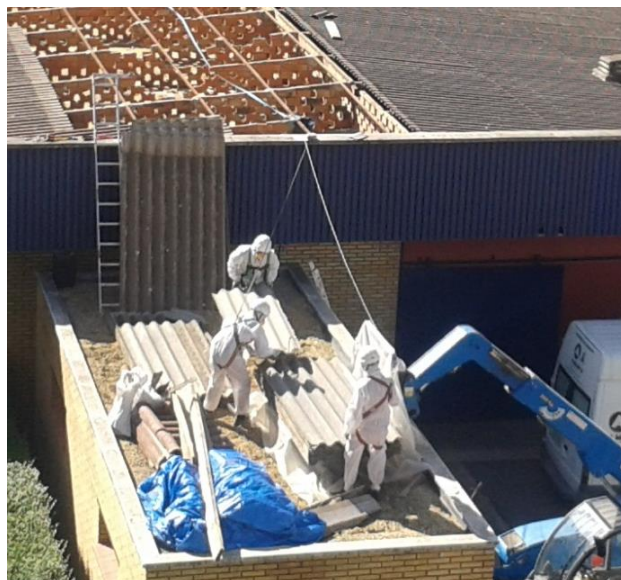
Durante la primera semana del mes de noviembre de 2016, se han realizado trabajos con amianto en el AGSNH, que han consistido en la retirada de 570m² de cubierta y 180m² de petos de placas onduladas de fibrocemento, de 2,4x1m y 1,5x1m respectivamente. Situadas en la nave del antiguo Almacén General del Hospital de Riotinto.

Para las retiradas de las placas y materiales de cobertura de fibrocemento se establecieron medidas de prevención como:

- Bajada de elementos y depósito en contenedores de residuos, empaquetando dichos residuos dos veces con láminas de poliéster y evitando la fractura de materiales de fibrocemento.
- Depósito de residuos con amianto en contenedores cerrados, apropiados y con etiquetas indicativas de su contenido.
- Delimitación de la zona de trabajo, colocando señales de restricción para reducir al mínimo la exposición de los profesionales del centro.

Así mismo durante el tiempo de realización del desmontaje, los operarios/as han contado con una unidad de descontaminación, indicada para la limpieza y lavado del personal especializado en trabajos de saneamiento de amianto.
